工業意外報告

昂船洲污水處理廠污泥脫水房地下

2010年5月7日

渠務署

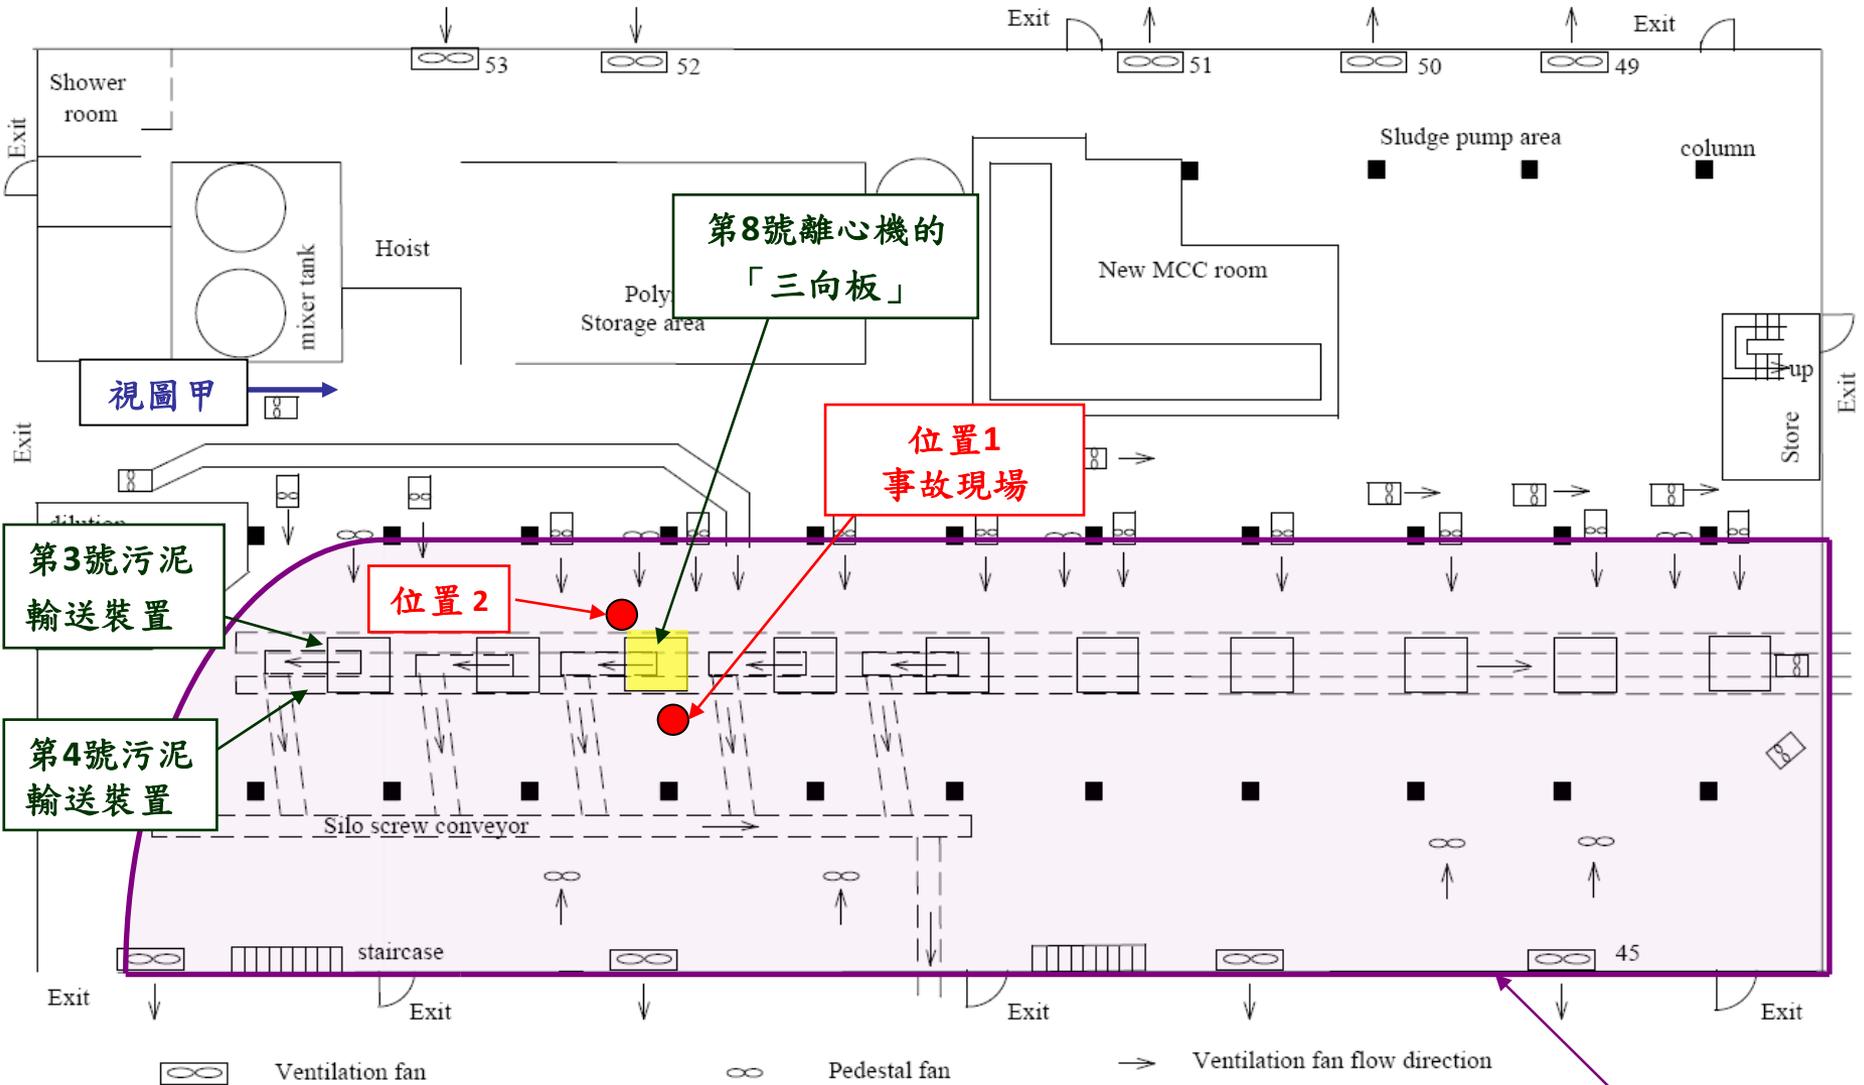
昂船洲污水處理廠污泥脫水房地下規劃圖

大約在下午 2 時 25 分，該工作隊正靠近第 8 號離心機的排放口工作。意外發生時，工人乙和工人丙正在附錄 1 所示的位置 1，而工人甲和工人丁則在位置 2。工人乙在抵達意外現場（位置 1）時，最初他並沒有感到任何不適。然而，當他俯身進行視查時，他突然感到眩暈，然後暈倒。

體風險的區域(附錄 1 紫色的區域)，而此區域已清楚地以欄杆及鏈條隔開。在此區域工作的人員必須遵守為此工作區域特別訂定的安全指引。調查發現，該工作隊已按指引在工作前通知了污泥脫水房的操作員；以工作隊的形式，不單獨地在該區工作；留意工作環境內硫化氫的濃度；以及在工作時持續地監測空氣質素。然而，他們並沒有按張貼在工作範圍入口處的安全告示指引，攜帶及佩戴任何呼吸面罩或呼吸器具。

至於高濃度硫化氫氣體的來源，相信是從密封的污泥輸送裝置通過檢查門開口而洩漏到附近的空氣中。因硫化氫的重量是空氣的 1.2 倍，因此硫化氫氣體便往下沉，並積聚於意外位置的低位。當工人乙在事發位置俯身時，他因吸入硫化氫而昏倒。而當工人丙及工人丁在意外位置從低位拯救工人乙時，亦因吸入硫化氫氣體而昏倒。

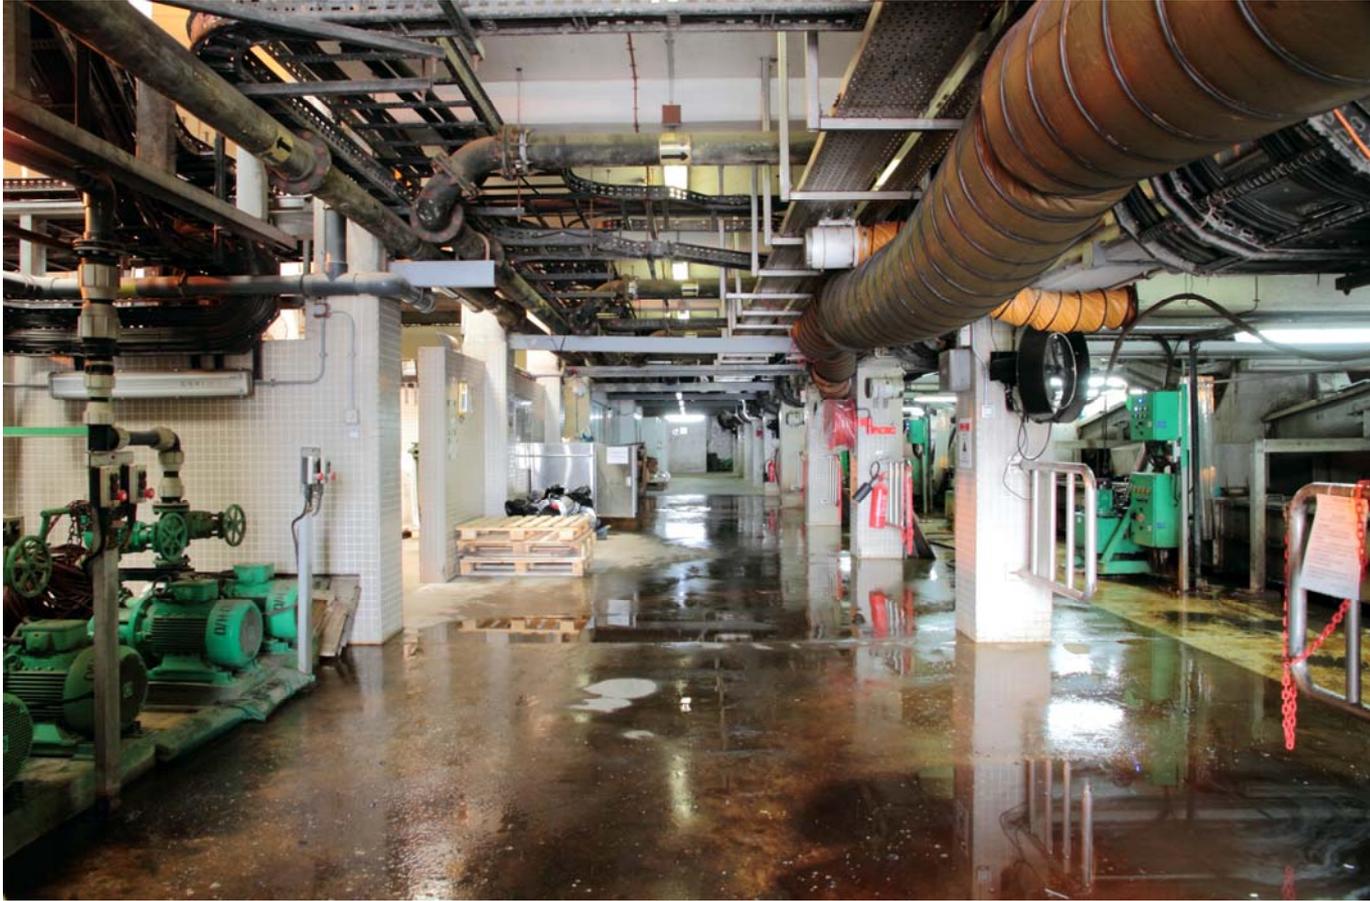
圖片1: 污泥脫水房設備廳 (視圖甲)

- a. 意外發生在污泥脫水房地下的設備廳內。設備廳內設有污泥輸送裝置和其他設備。設備廳約為 50 米長，30 米寬及 2.5 米高(圖片 1)。設備廳並不是密閉空間。設備廳內的機械通風由 9 台入牆式換氣扇(圖片 2)，8 台掛牆式風扇及 19 台掛牆式吹風機提供。在事發時間，所有機械式通風系統運作正常。
- b. 污泥脫水房地下的設備廳內安裝了 7 台固定式硫化氫探測器。探測器安裝在廳內低處，約高於地面 0.35 米(圖片 3)。探測器有進行定期校準，而最近的校準已在 2010 年 4 月完成。根據紀錄，在 2010 年 5 月 7 日下午二時至三時間，在最接近事故現場的硫化氫探測器探測到超過百萬分之五十(50 ppm) 濃度的硫化氫。至於其他 6 台安裝在廳內的硫化氫探測器，則未探測到異常的硫化氫水平。為確定該 7 台探測器運作正常，在 2010 年 5 月 12 日為這 7 台硫化氫探測器再次進行測試，而結果顯示所有的探測器運作正常。
- c. 工人甲帶到工作場所內的便攜式硫化氫氣體監測器也進行了測試，而結果顯示儀器運作正常。
- d. 調查發現，在第 8 號離心機「三向板」附近(圖片 4)，斜坡式螺旋輸送裝置下端的檢查門並不在正確的位置上。這檢查門已被拆下及放在一邊。這令原應密封的污泥輸送裝置變成不密封。由污泥產生的硫化氫氣體可從原應封密的污泥輸送裝置內，經檢查門開口，散發到廳內的空氣中。
- e. 根據記錄，在事發當日上午早前的時候，涉事的第 8 號離心機曾發生故障，各工作隊需對其進行緊急復修，以恢復其正常運作。其中一隊工作隊可能在緊急復修後，忘記把檢查門放回原處。然而，具體細節已無法確定。檢查門是罕有地沒有放回原處，此情況在過去從未發生過。
- f. 在設備廳內，事故現場及其附近的環境已被指定為有潛在硫化氫氣

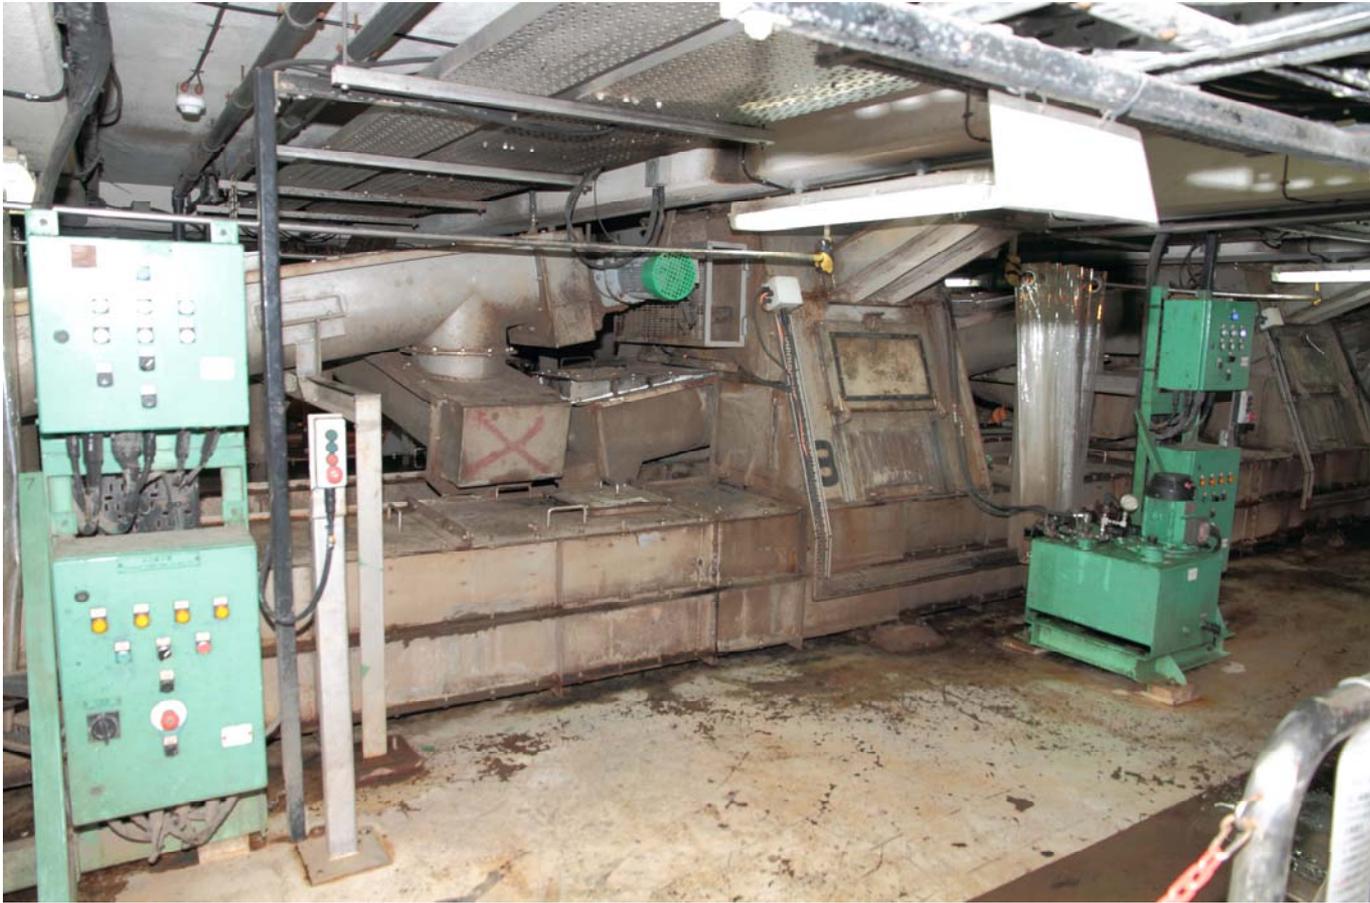
圖片4：第8號離心機的「三向板」

在 2010 年 5 月 7 日下午約 2 時 10 分，一隊由工人甲、工人乙、工人丙和工人丁四名工人組成的工作隊，接獲由值班工作隊發出的故障通知，準備維修在污泥脫水房地下第 8 號離心機排放口的「三向板」。當時，工人甲隨身攜帶了一台便攜式硫化氫氣體監測器到工作場所。
